Restauración inmediata después del fracaso y reemplazo de implantes basales

Intervención correctiva

Ihde Stefan K.A., Dr.med.dent.*

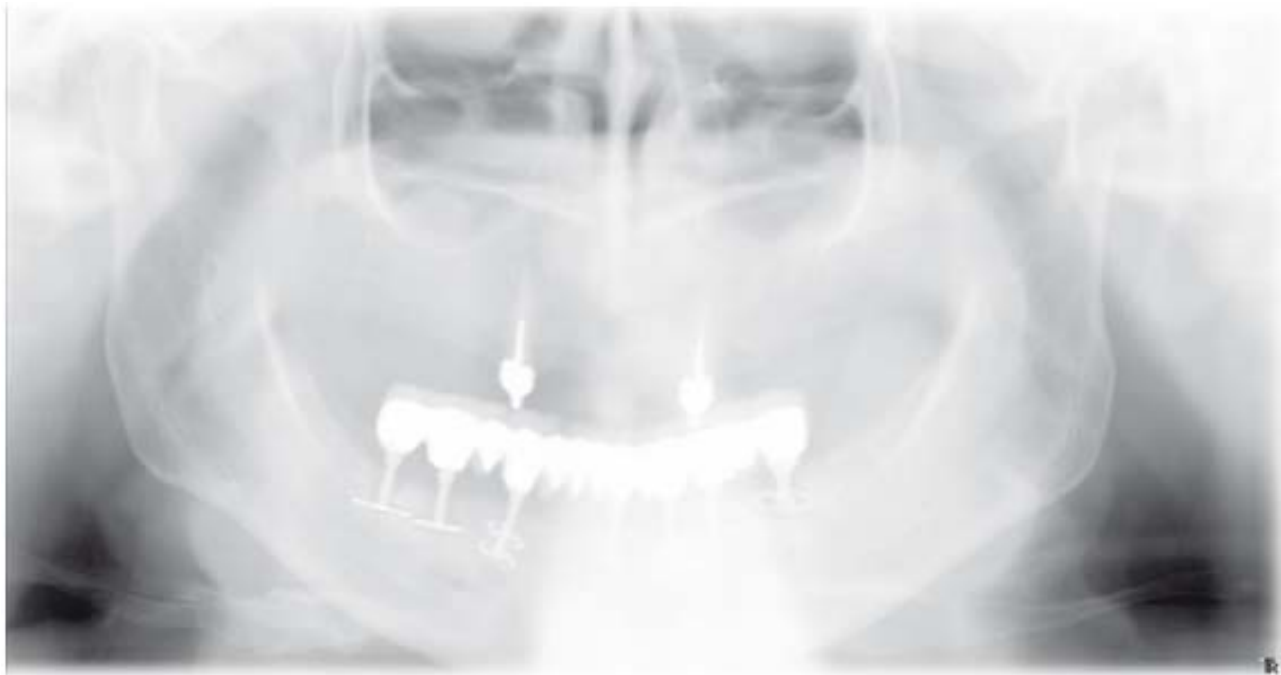
FIG. 2 Otra imagen radiológica tomada en abril de 2001; zonas negras presentes alrededor de los implantes casi sin cambios en comparación con Fig. 1.

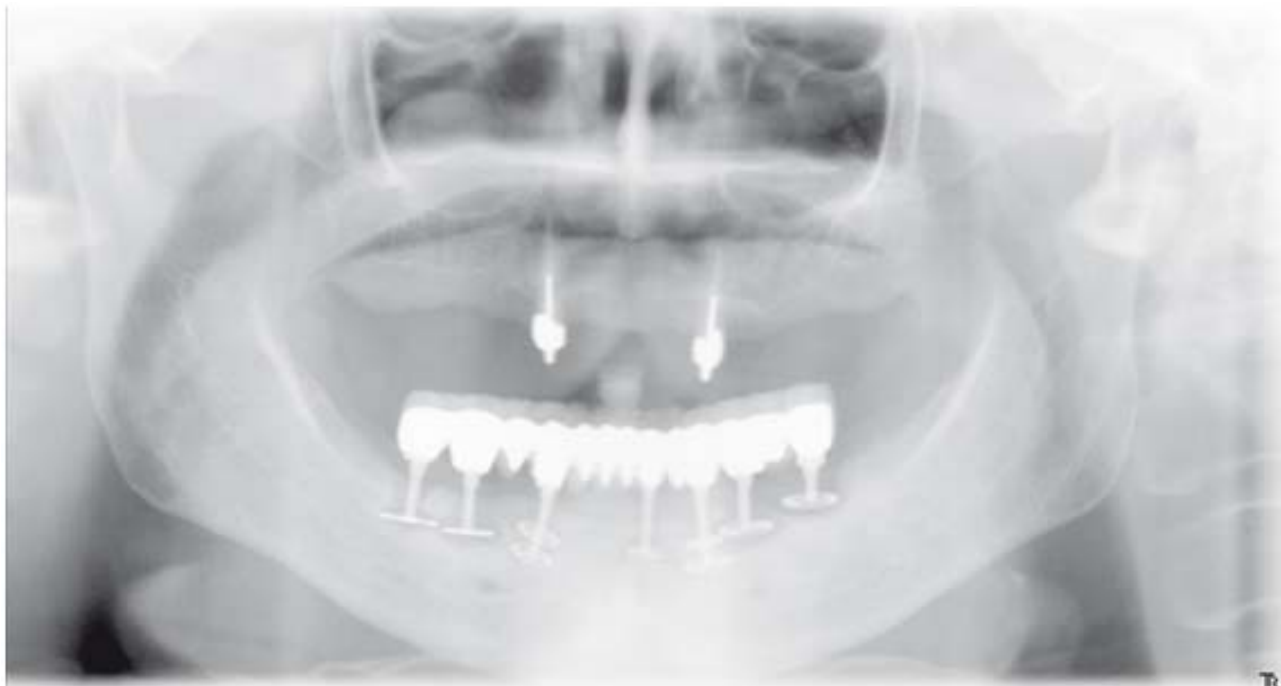
FIG. 4 En 2005 son visibles zonas negras confluentes en la mandíbula inferior izquierda. Sin embargo, en ese momento, el paciente no está de acuerdo con una intervención correctiva.

El paciente fue informado que había desarrollado una situación problemática. Ella se negó a someterse a la intervención quirúrgica correctiva, desde que fue capaz de funcionar sin limitación alguna y sin dolor en absoluto. Después de esto tuvimos la oportunidad de supervisar el deterioro gradual de la situación por otros seis años, porque el paciente apareció para seguimientos y rayos x, pero se negó a cualquier intervención correctiva durante este largo período de tiempo. En 2006, el paciente tenía una nueva prótesis superior completa fabricada en otro lugar. El dentista no ajustó correctamente la oclusión y la masticación, pero creó severos contactos prematuros en el lado distal izquierdo, induciendo sobrecargas puntuales y parciales. Este drástico cambio de fuerzas resultantes, junto con la situación de mordida desequilibrada llevó rápidamente a un deterioro grave en la mandíbula opuesta equipada con implantes (Fig. 2, 6/2006). Defectos que anteriormente estaban separados en la mandíbula inferior izquierda se convirtieron en confluentes y aumentó severamente la movilidad. El puente estaba sólo soportado por dos implantes en el área del 43 y 42. La cementación sobre el implante en el área del 33 se había perdido. Todas estas situaciones se convertían en dolor sólo cuando masticaba. El paciente está de acuerdo en hacer una intervención quirúrgica correctiva. Esta intervención se realizó a finales de 2006. Uno de los implantes existentes todavía estaba fijó (área 33), por lo que el implante en la zona 33 quedó en su lugar mientras todos los demás fueron retirados. Inmediatamente, se añadieron tres nuevos implantes basales en posiciones estratégicas 43, 47, 37, para crear un puente circular mandibular con una base "All on Four" (Fig. 3, 12/2006). La restauración estaba bien balanceada hasta el último seguimiento en julio de 2007 y la imagen panorámica real muestra una recuperación completa de los defectos óseos, formación de nuevo hueso cortical, implantes bien integrados y el nuevo puente. (Fig. 4, 7/2007).

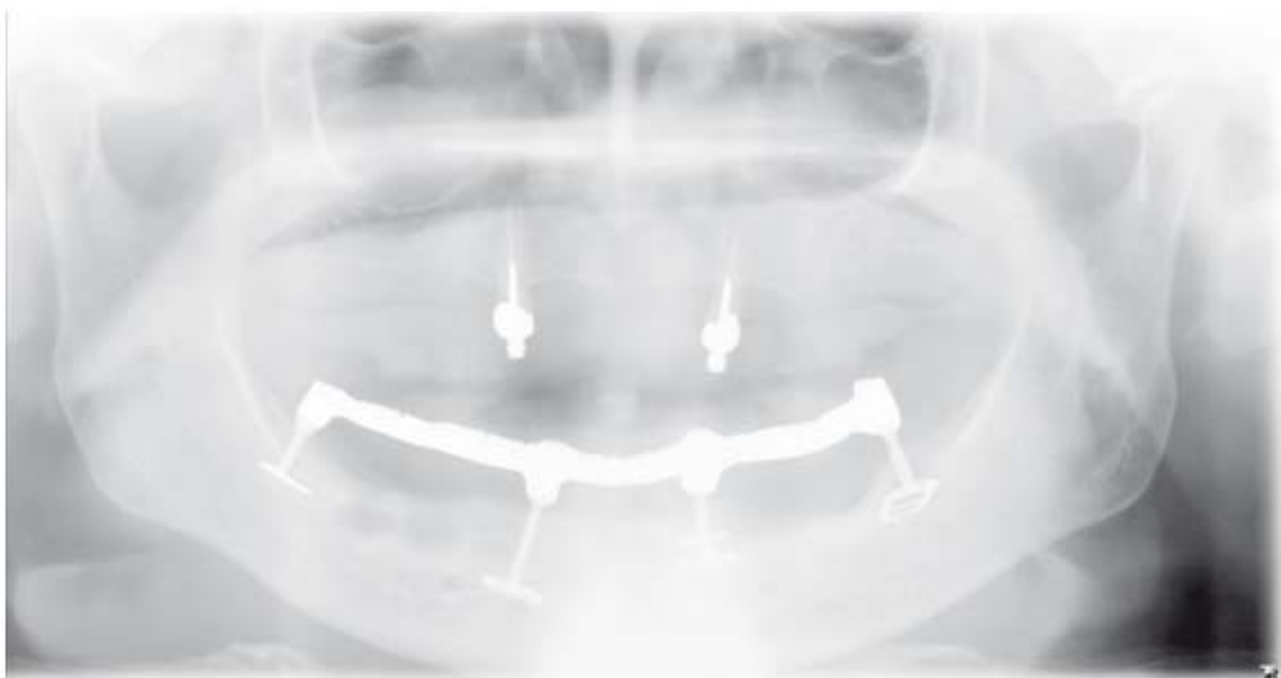
FIG. 7 Seis meses después de la intervención correctiva los defectos óseos han sanado sin ningún aumento. Los implantes y el puente son estables.
